VERMEIDBARES VERSAGEN

Schäden an Turm und Fundament sind deswegen besonders ernst zu nehmen, weil sie die Standsicherheit einer Windenergieanlage gefährden. Die meisten Probleme lassen sich aber verhindern, wenn bei der Errichtung der Anlage ordentlich gearbeitet wird.

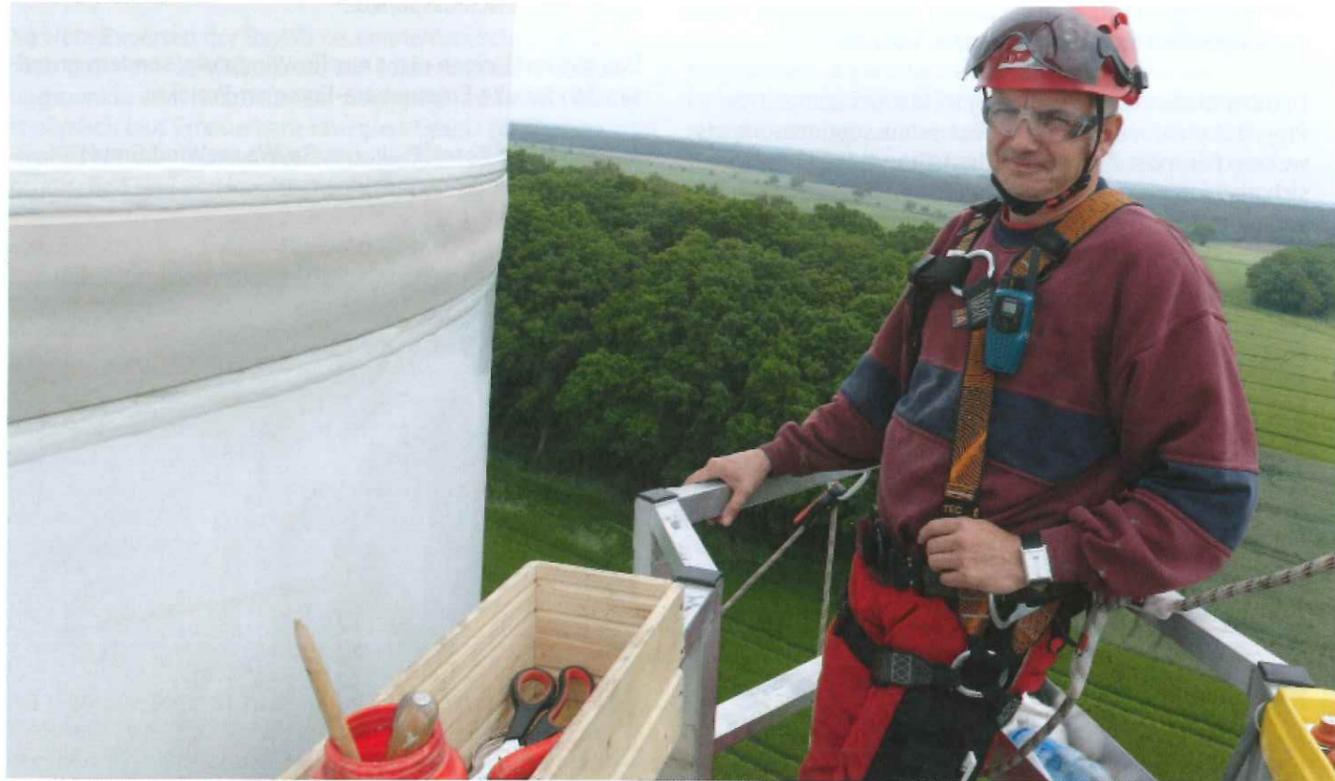
Bild: Korrosionsanfällig ist der Stoß der Turmsegmente – hier nach Instandsetzung (KTW Umweltschutztechnik GmbH)

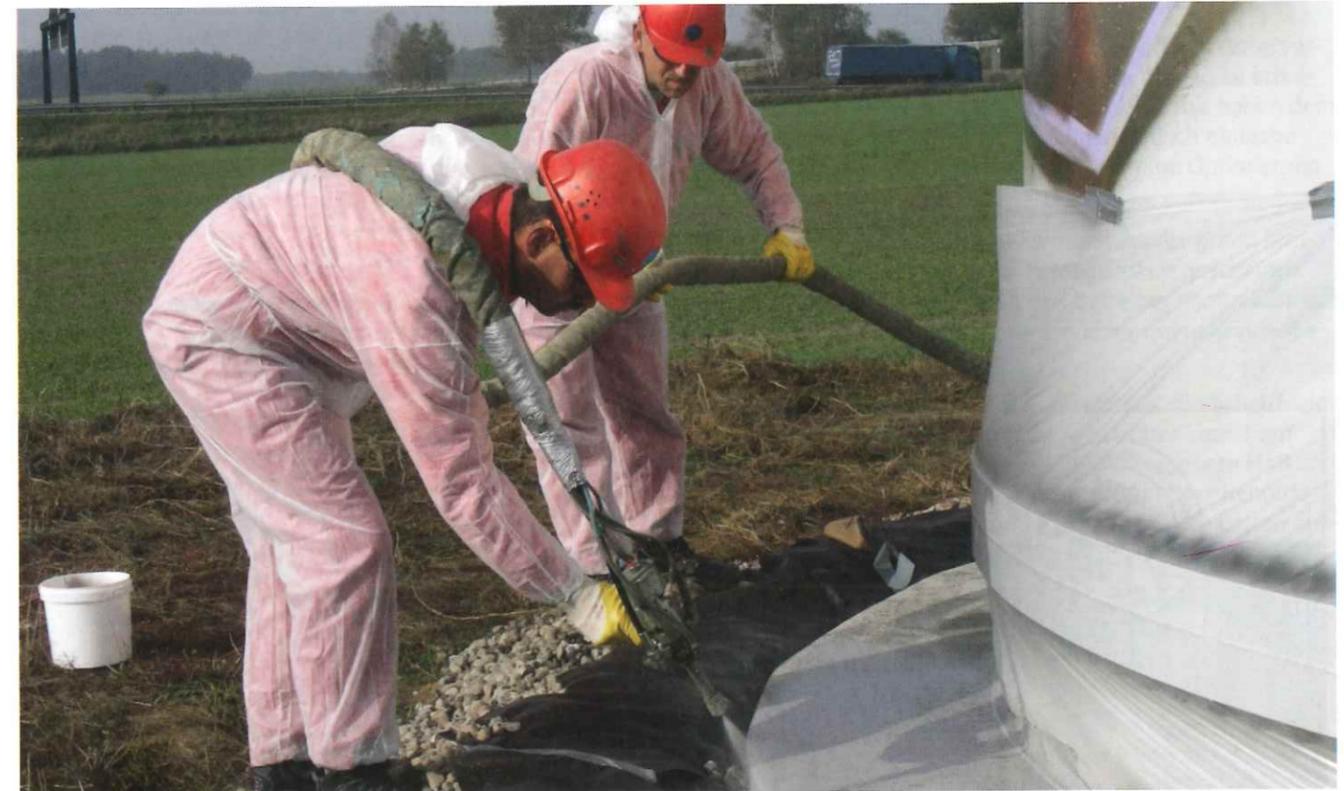
Bild: Sanierung eines Sockelfundaments mit hochelastischer Polyurethan-Abdichtung (KTW Umweltschutztechnik GmbH)

Nach oben abgedichtet wird die Entkopplung durch eine Hohlkehle zwischen Stahl und Beton. Wurde die Entkopplung mangelhaft ausgeführt oder erlitt sie im Laufe der Zeit Beschädigungen, steht der Turm nicht mehr fest. Im Rahmen der Sanierung muss die Fuge inklusive der Hohl-

kehle erneuert werden. Gegebenenfalls muss auch der Beton partiell wieder instandgesetzt werden. Um neuerliche Schäden zu verhindern, kann zudem eine Abdichtung aufgetragen werden, zum Beispiel eine hochelastische Beschichtung, für die diverse Hersteller unterschiedliche Produkte entwickelt haben.
