Renovierung der katholischen Pfarrkirche

Urzustand, aber modernisiert

Umfassende Sanierung der katholischen Kirche St. Bonifatius im Stadtteil Hohe Luft

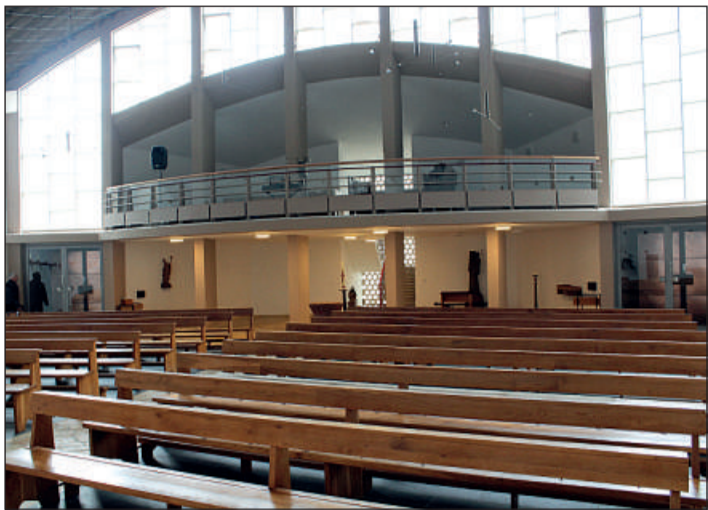
Die große Fensterfront über der Empore erhielt eine Isolierverglasung und wärmedämmende Profile.

1956 erbaut war die katholische Kirche St. Bonifatius im Stadtteil Hohe Luft arg in die Jahre gekommen. Vor allem die Feuchtigkeitsschäden im Fundament und in den Betonmauern waren massiv. Sie wurden ab Sommer 2012 aufwendig beseitigt. Zusätzlich erhielt das Fundament eine Wärmedämmung, das Dach eine neue Abdichtung. Die großen Fenster an der Frontseite der Kirche wurden nach historischem Vorbild mit einer Isolierverglasung und wärmedämmenden Profilen erneuert.

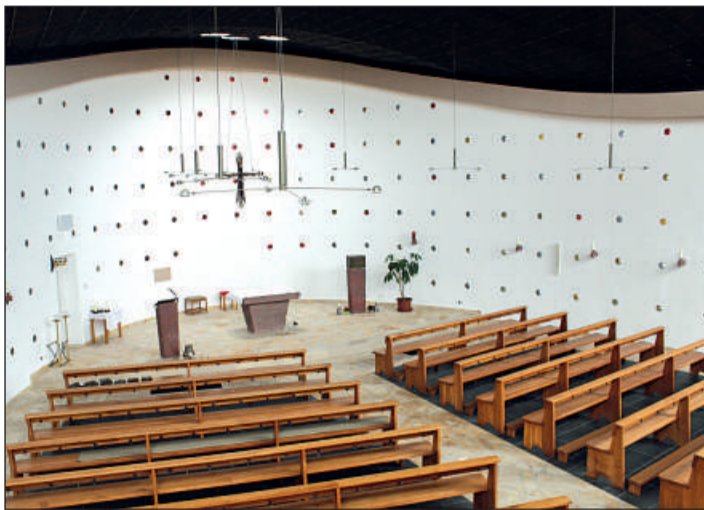
Der Altar wurde nach vorne versetzt – näher zur Gemeinde – und nur noch eine Stufe entfernt. Fotos: Kimpel

Die energetische Sanierung des Kirchenbaus setzte sich auch im Inneren fort. Allein die neue Heizungsanlage wird ca. 30 Prozent Energiekosten einsparen. Um die neuen vier zentralen Heizcontainer einzubauen, musste der sowieso schon beschädigte Fußboden mit seinen Schiefer- und Kalksteinplatten geöffnet werden. Ein Bagger mitten in dem Sakralbau war dafür notwendig. Er versetzte auch den tonnenschweren Altar, weil darunter die Versorgungsleitungen erneuert wurden. Im Anschluss wurde der Altar etwas weiter nach vorne versetzt und eine weitere Stufe zum Altarraum entfernt, damit die Messe noch

näher „dem Volk zugewandt“ feiert werden kann. Bereits in 1978 wurde, entsprechend dem liturgischen Konzept des zweiten Vatikanischen Konzils, der Altarraum verkleinert und umgebaut, die meisten Stufen entfernt.

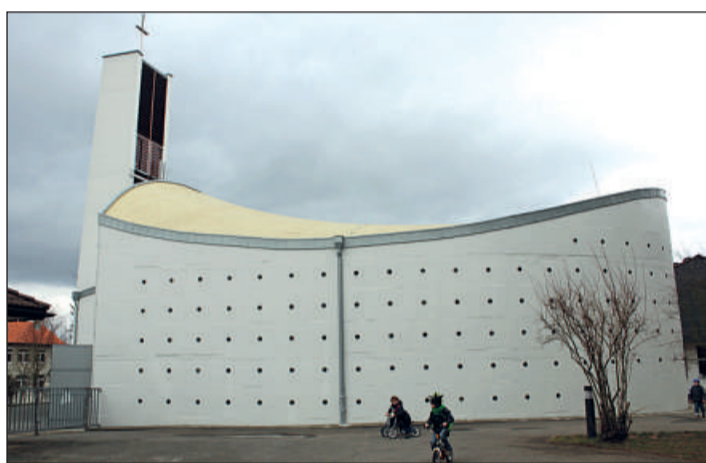
Das Dach von St. Bonifatius ist das Hauptkennzeichen und einzigartig in der Kirchenarchitektur. Es wurde umfassend saniert.

malamt ein gewichtiges Wortchen mitzureden. Die Kirche gehört nämlich zu dem Programm „Straße der Moderne“, da sie mit ihrer Architektur einzigartig in Deutschland ist. Der Bau hat die Form einer liegenden Glocke, die horizontal aufgeschnitten ist, 1956 ein Novum in der Kirchenarchitektur. Verdeutlicht wird dies vor allem mit der Dachkonstruktion. Die Form des hängenden Daches war damals der einzige und kühnste Versuch in der Bundesrepublik.

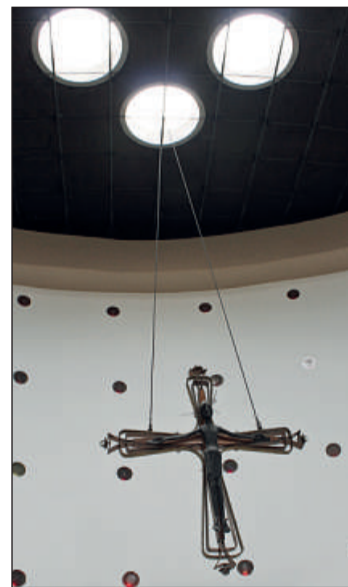
Drei Plexiglasskuppeln über dem Altar mit dem Kreuz aus afrikanischem Ebenholz geben zusätzlich Licht.

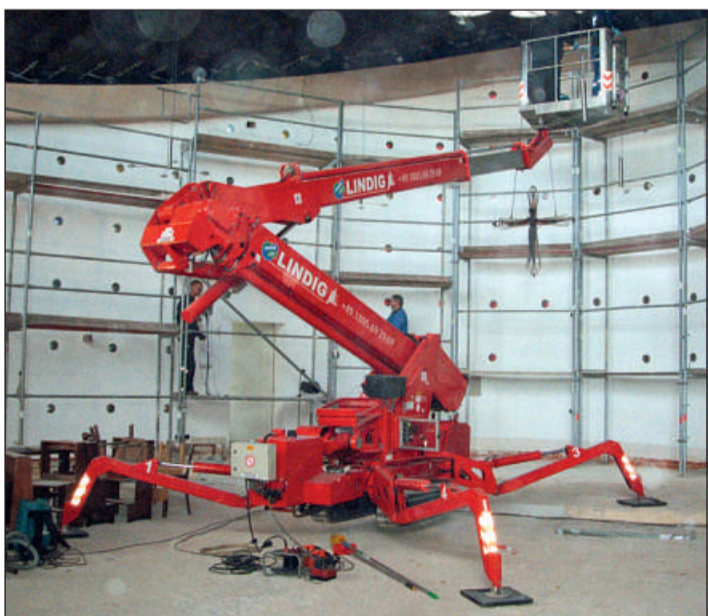
Futuristisch mutete der Hubsteiger im Kircheninnenraum an, der für die Sanierungsarbeiten nötig war. Foto: Kling
