Vermeidbares Versagen

Sanierung eines Sockelfundaments mit hochelastischer Polyurethan-Abdichtung

Ein Sanierungsbeispiel

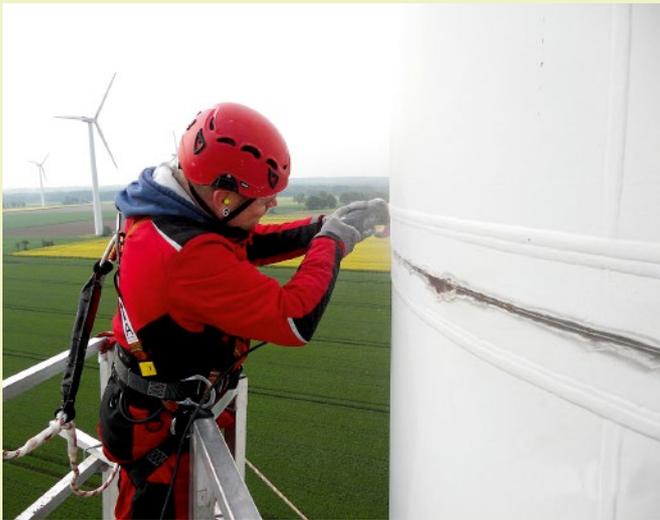
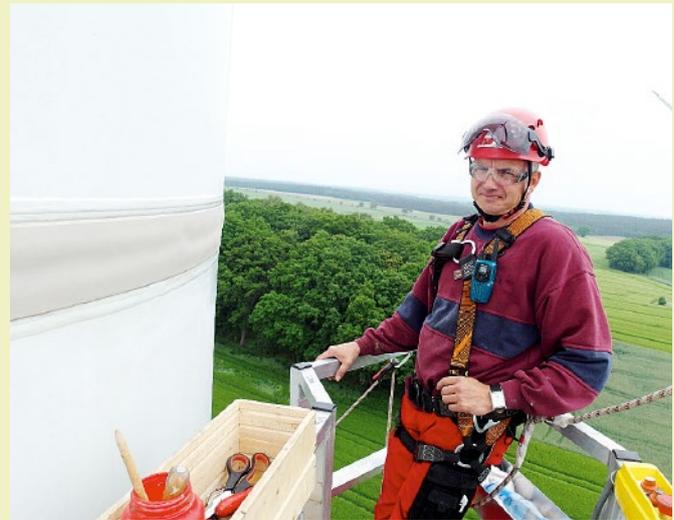
Beseitigung eines Korrosionsschadens am Stoß der Turmsegmente

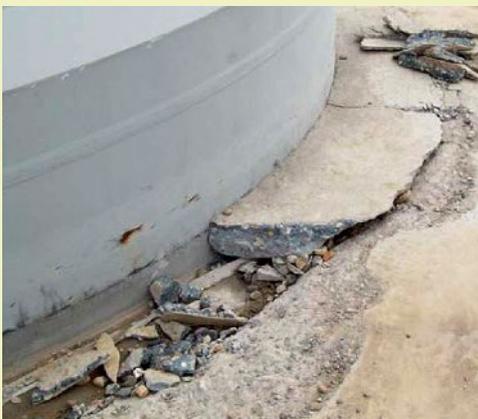
Schaden: Betonabplatzung
